Miért tört el? – a kolontári baleset földtani okai

[Why did it break? – The geological antecedences of the Kolontár accident]

FÜGEDI UBUL¹, SZENTPÉTERY ILDIKÓ^{2*}, KALMÁR JÁNOS^{†3}, MÜLLER TAMÁS^{4,i}

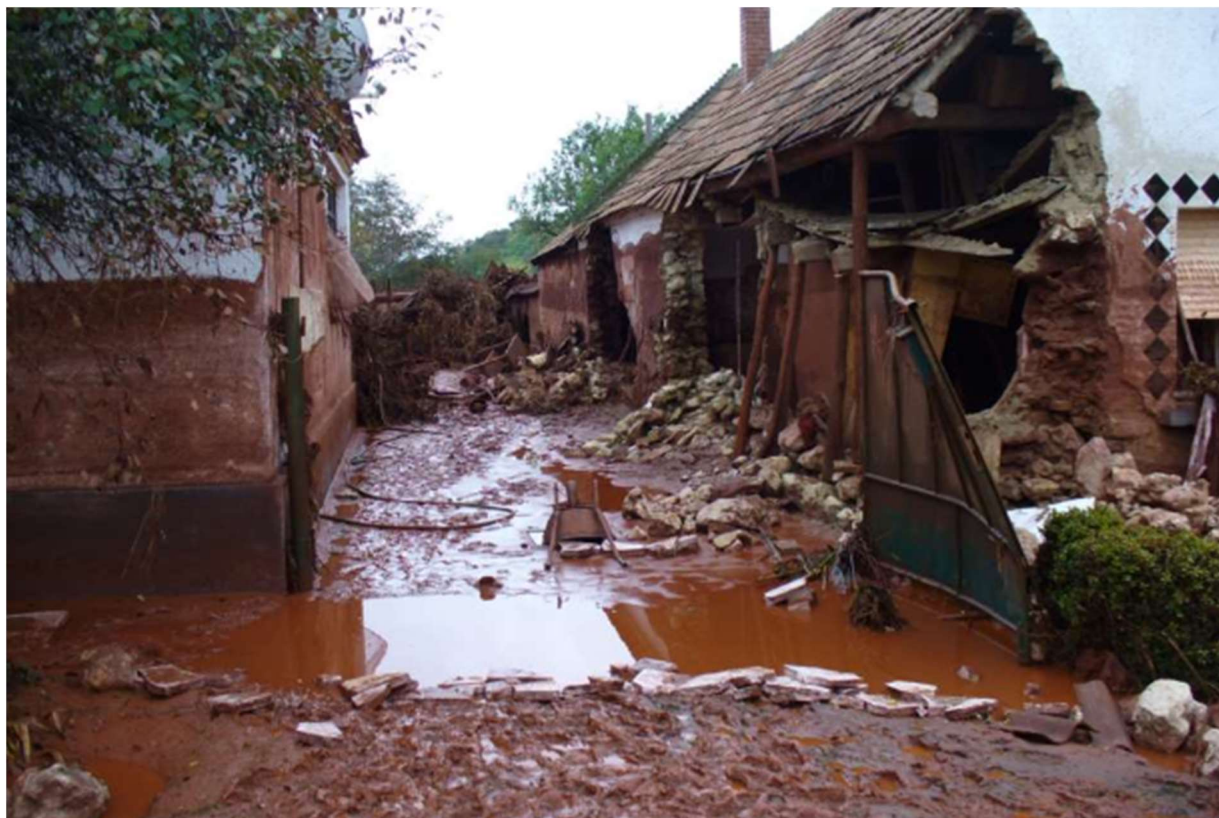
2010. október 4-én, kevéssel dél után átszakadt az ajkai vörösiszap-tározó X. kazettájának északnyugati sarka. A Kolontár és Devecser településeken végigsöpörő árhullám tíz áldozatot követelt és jelentős anyagi kárt okozott (1. ábra), amit a szakszerűtlen intézkedések még súlyosbítottak is.

1. ábra: A katasztrófa nyomai Kolontáron (Muhoray Á., 2020?)

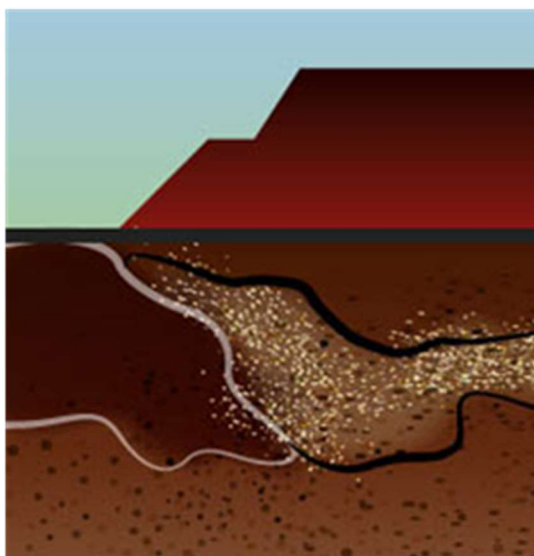
3. ábra: A Torna-patak árterén a törmelékes üledéksorba ékelődő agyaglencse
(Winkler et al., 1980, idézi Cs. K., 2010) [Clay lense in the flood-plain sediments]

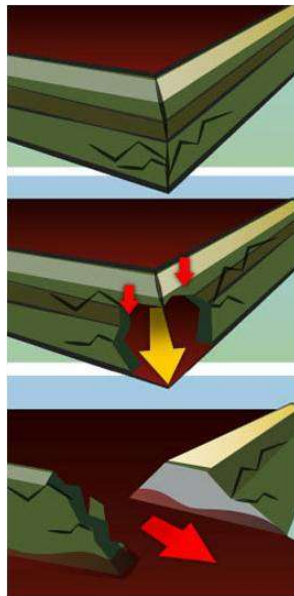
Úgy vélte, hogy a folyamat buzgárosodással fog kezdődni. Ebben a modellben a gáttést alulról fölfelé haladva nyílt volna szét, a szakadás helyén boltozatos szerkezetek és kétoldalra hosszan széttartó, közel vízszintes repedésrendszerek alakultak volna ki (4. ábra).

4. ábra: Az északnyugati sarok átszakadásának Winkler Gusztáv-féle modellje (Winkler et al., 1980, idézi Cs. K., 2010) [G. Winkler's model of disrupting of the northwest corner]

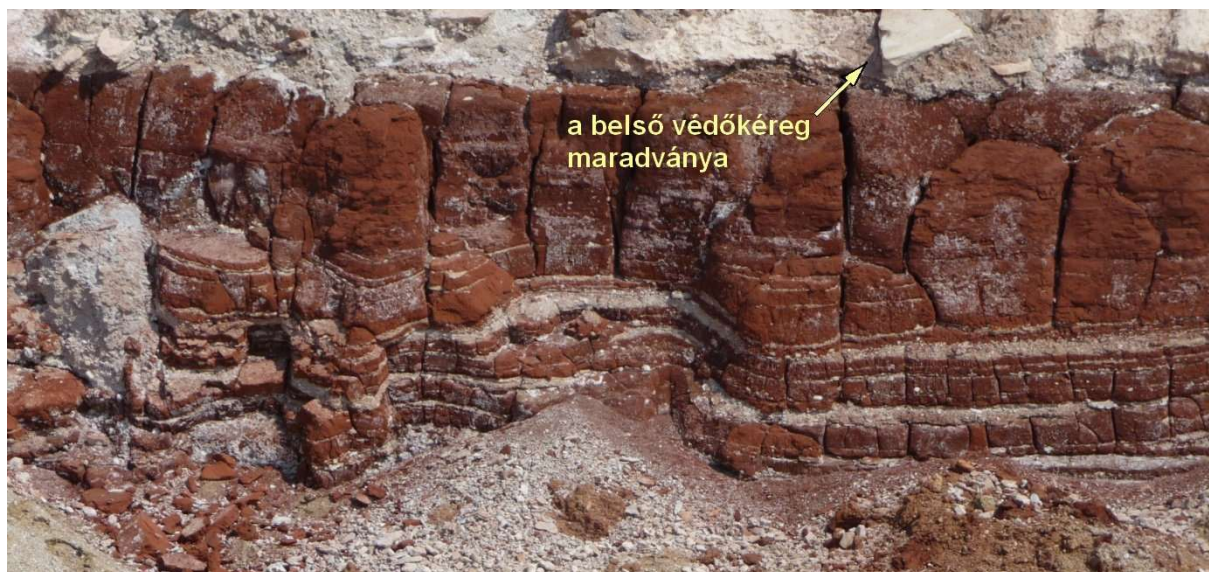
5. ábra: Az északi fal kizökkent darabjának alja a tározó felől [The bottom of the off-moved fragment of the north wall] (Fügedi U., 2011. máj. 19.)

Ettől vörösiszap rakódott le a gát belső rézsűjére, és azt „kikenve” optimális esetben javította annak vízzáróságát. A védőkéreg darabjai a kazetta belső falán többhelyütt megőrződtek (5. ábra).

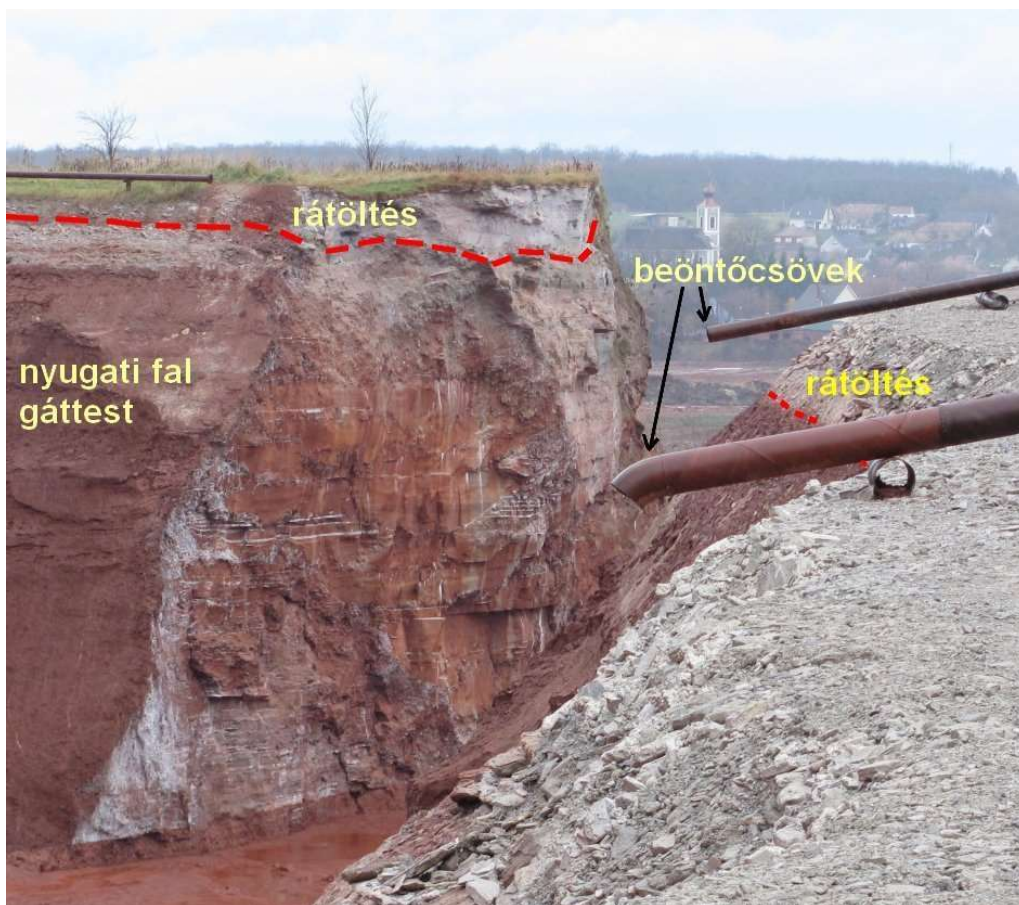
1998. XII. 3-án kezdték el a X. kazetta feltöltését. A vörösiszapot 1:5 arányban vízzel hígították és csőrendszeren, a gátak mentén körkörösén vezették be a tárolóba (6. ábra).

6. ábra: A beöntőcsövek és a 2010 nyarán elvégzett szintkiegyenlítő feltöltés

2010. június 30. – augusztus 15. között a vállalat 30–100 cm magas szintkiegyenlítő feltöltéssel (6. ábra) megemelte a gát magasságát, mivel az 2001 és 2010 között különböző, jórészt a gáttestben lejátszódó folyamatok eredményeként több deciméterrel csökkent. A magasítás anyagát a szürkeiszaptározóból (2. ábra) termelték ki. A markolóval feltépett és kifejtett darabos-tömbös salakpernyét (7. ábra) a gáton leborították, majd tolólapos egyengetés után juhláb-hengerrel tömörítették. A szétterített anyagot vízzel permetezték. Mivel megőrizte laza, törmelékes szerkezetét, a rátöltés és az eredeti gáttest a baleset után készült képeken (6. ábra) jól megkülönböztethető.

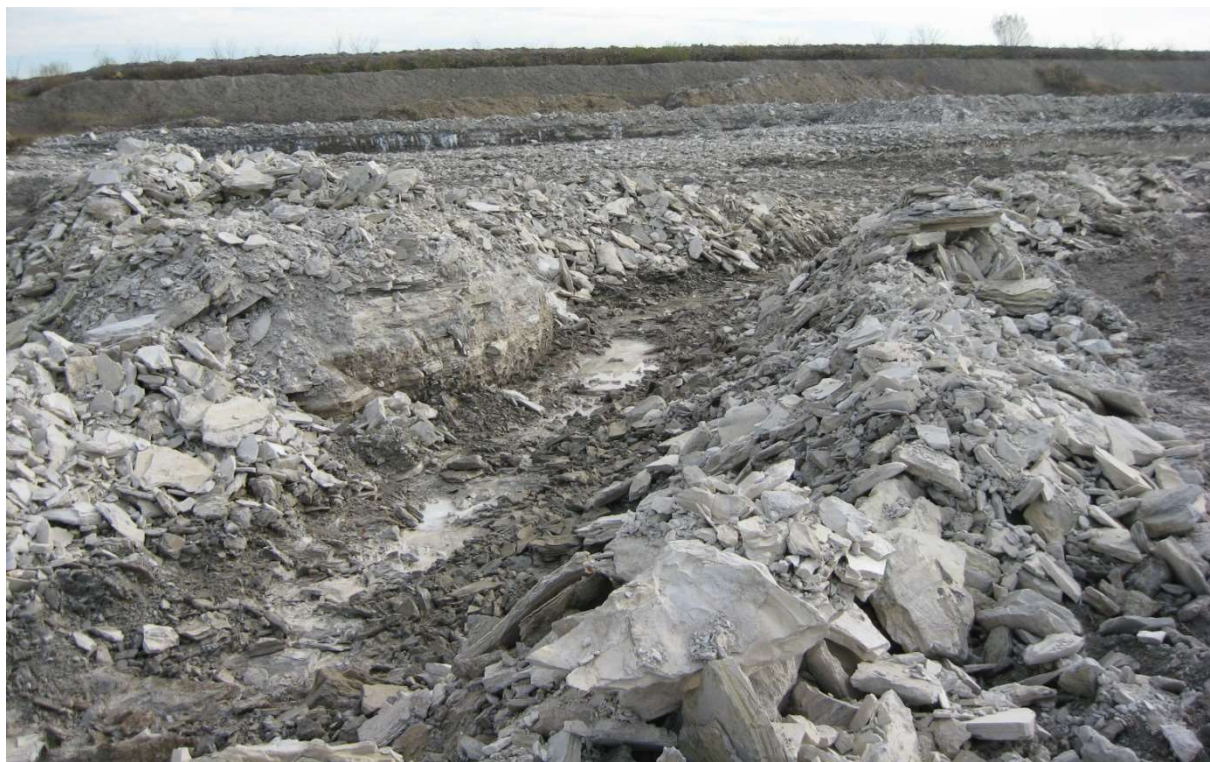
7. ábra: Az erőmű zagyártározóján lerakott és a 2010 nyári gátmagasításhoz visszafejtett szürkeiszap [Grey sludge of the Ajka power plant used to the heightening of the dam in summer 2010] (Vatai J., 2010. nov. 5.)

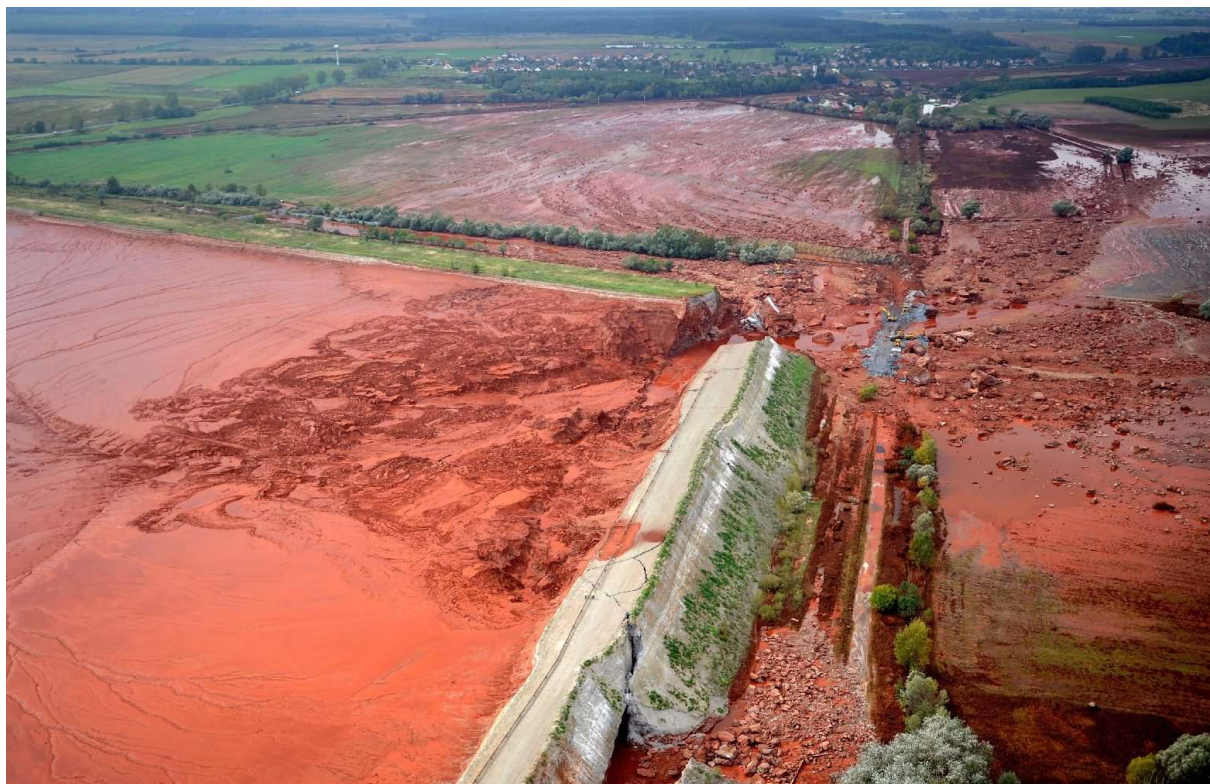
A gát eltörésének fő oka az volt, hogy a résfallal visszaduzzasztott, 13-hoz közeli pH-jú talajvíz teljesen átáztatta a gát alatti kövér agyagot. A duzzadó agyagásványokat a lúgos oldat mintegy fél évtized alatt elbontotta, és ettől az üledék szilárdságának nagy részét elveszítette (Kertai, 2012). Ezeket a folyamatokat a periratok, egyebek közt a perhez készült szakértői vélemények részletesen bemutatják; ehelyütt nem ismételjük.

10. ábra. Virágszerkezetű törésrendszer az északi fal közepén és a kimozdult szakasz
[Flower structure system in the middle of the north wall and the off-moved section of the dam]
(MTI/H, Szabó Sándor)
