## MIÉRT SZAKADT ÁT? – KOLONTÁR II. [WHY IT COLLAPSED – KOLONTÁR II.]

**Abstract.** On October 4, 2010, shortly after noon, the NW corner of the reservoir of the red mud embankment of the Ajka Alumina Refinery collapsed. This so-called „Kolontár accident”, was the greatest catastrophe in the history of the Bayer process for alumina production. Ten residents lost their lives due to the sudden release of a large amount of slurry containing bauxite residue. In this second part of our two-part synopsis, we present how carelessness in the construction of the maintenance gate, located in the northeast corner of the reservoir, led to the corner’s rupture.

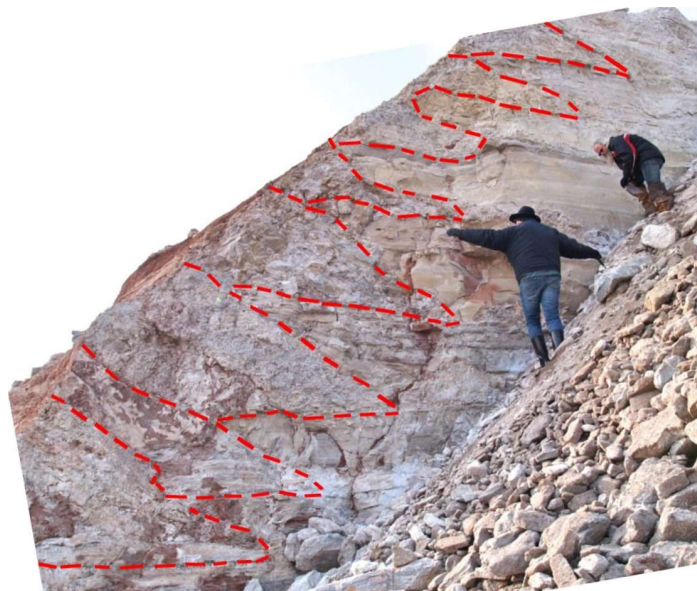
2. ábra. A gát visszabontott nyugati fala az ülepítő medencék körültöltéseinek és kitöltéseinek metszeteivel

[The northern wall of the western embankment after the rupture of the maintenance gate, with the contours of the round-dykes and the inner layers]

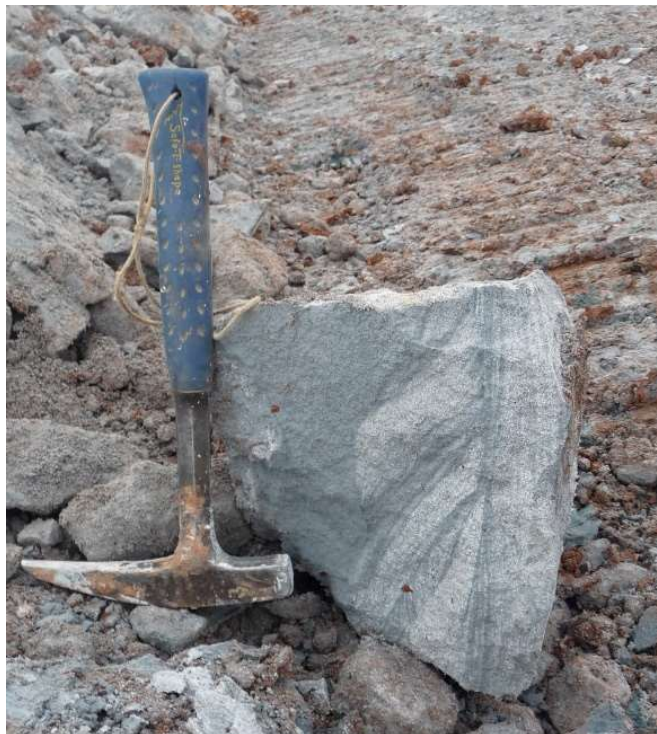
4. ábra. Keresztrétegzés az észak-nyugati sarokból kiszakított kötömbben  
[Cross-bedding stratification in a displaced block] (Marsi I., 2010. nov. 15.)

A kétoldali töltés között ülepedett rétegek felszínén helyenként jól látszanak a sekély, áramló vízre jellemző hullámfodrok (3. ábra), metszeteikben pedig az ugyancsak az áramló vízből lerakódó üledékek kereszttrétegzése (4. ábra).

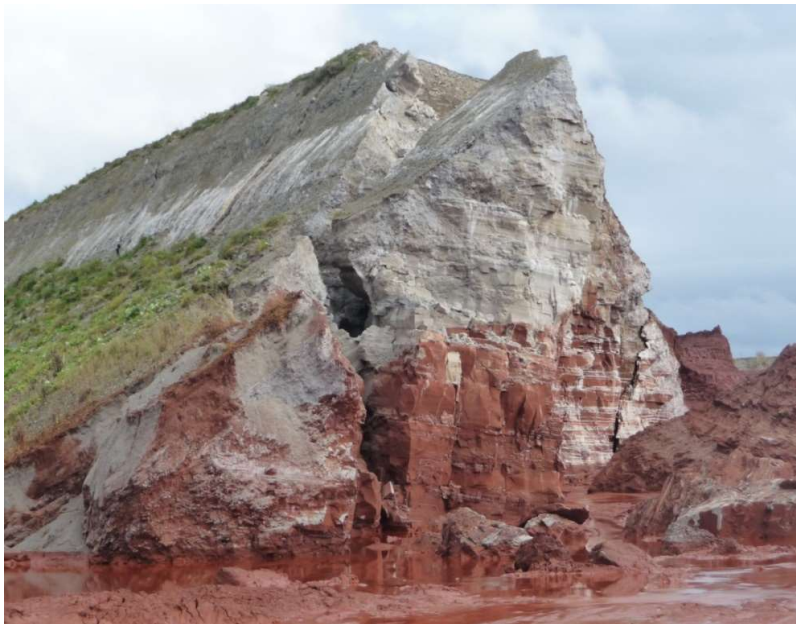
5. ábra. Fehér homokcsíkok a kazetta átszakadt északi falán  
[White sandy layers on the western wall of the northern embankment]  
(Fügedi U., 2010. nov. 10.)

A medencékben kiüledő zagyot nem keverték át, ezért az az áramló vízben gravitációsan rétegződött., ami egyaránt károsan befolyásolta a gáttest szilárdságát és vízvezető képességét (Turi et al., 2013). Az alsó, homokos rétegben főleg a sok átöröklött ásványt tartalmazó meddő és az ágysalak üledett le, efölött a finomszemű (zömmel iszap szemcseméretű) üledék rétegeiben került többségbe a pernye. Egy-egy ülepítő medencét több szakaszban töltöttek fel, és az üledék mindegyik szakaszban ilyen differenciáltan, fölfelé finomodó (gradált) rétegsorral rakódott le. A ritmikus rétegződés jól látszott a szakadás két oldalán a függőleges gátfalakon (azok visszabontásáig), mert a homokból kiszivárgó lúgos folyadék apránként leoldotta-lemosta a falakat eredetileg homogén vörösre festő ferrihidroxidot, így a homokrétegek az élénkvörös falakon fehér csíkokként ötlöttek szembe (5. ábra).

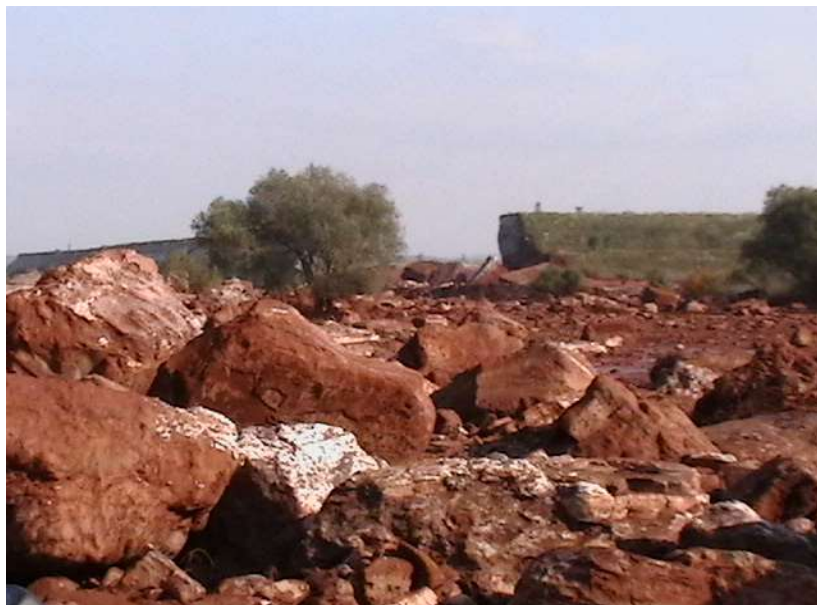
7. ábra. Az átszakadt északnyugati sarok kb. 300 méterről, előtte a kőtengerrel

[The northwest corner, approx. 300 m from the embankment, with the blockfield in the foreground] (Jordán Gy., 2010. okt. 10.)

Az építkezés idővel döntő jelentőségűvé váló mozzanata volt az illeszték kialakítása. Az illeszték egyfajta ideiglenes rés: a gát azon része, amelyen az építkezés közben a gépek ki-be járnak a leendő tárolótérbe, hogy a belső falakat magasítsák, rézsűzzék és egyéb munkákat végezzenek. Az egykori illeszték nagy része (és vele az északi fal néhány métere) a katasztrófában átszakadt, és anyagát a kiáramló lúgos folyadék a tározó előtt kőtengerben (7. ábra) szórta szét.

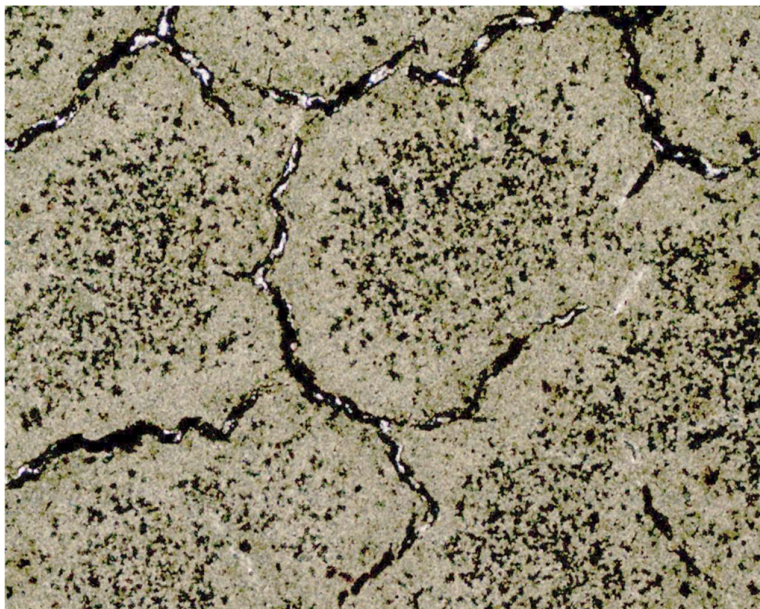
9. ábra. Alakzatok a 2. sorozat vékonycsiszolataiban [„Formations” in thin sections of the 2<sup>nd</sup> series] (Fügedi & Kalmár, 2013)

A második sorozatot (9. ábra) csak a csiszolás után több nappal fedték le – ezekben a csiszolatokban az elsődleges ásványok gyakorlatilag elbomlottak és optikai mikroszkóppal azonosíthatatlan „alakzatokká” alakultak. Az alakzatokat felépítő mikrokristályos (0,2–0,5  $\mu\text{m}$  méretű) szemcsék a mikroszondás vizsgálatok (Fügedi & Kalmár, 2013) szerint főleg különféle kalcium-alumínium-szulfátok és -karbonátok. Az átalakulás közben a szilárd fázis térfogata jelentősen csökken; a kiszáradási repedésekben másodlagos ásványok (limonit, gipsz) rakódnak le.

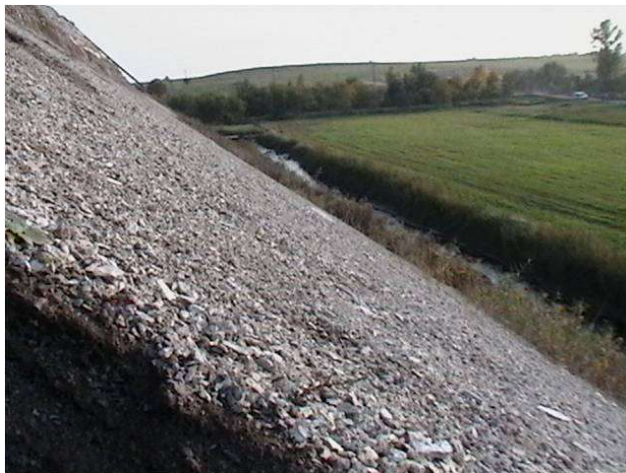
10. ábra. A gátlábi törmelék felpöndörödött lemezkéi  
[The curled plates on the under-dam detritus] (Jordán Gy. 2010. nov. 5.)

A kristályvíz elillanásának eredményeként a kőzet térfogata drasztikusan csökken; a mállott cementkő lapkákra töredezik, a lapkák pereme felpöndörödik (10. ábra). Ezek a lapkák lepotyognak, és a gát tövében, gátlábi törmelékként halmozódnak föl (11. ábra).

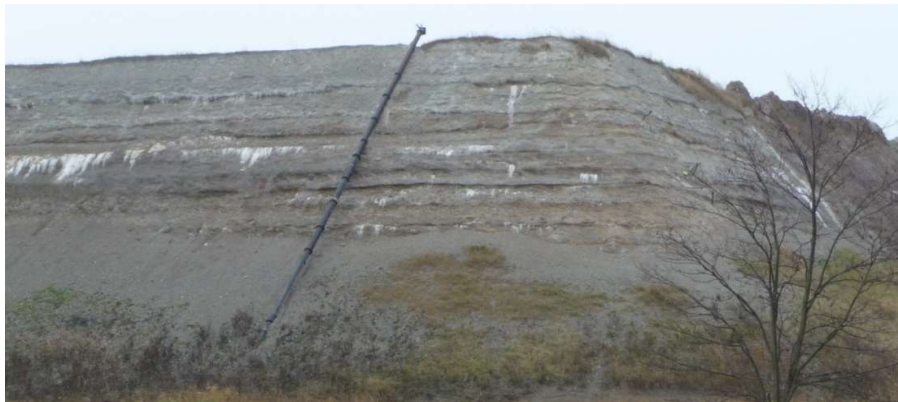
12. ábra. A IX. kazetta délnyugati sarka a gáttestből kipreparálódó homokcsíkokkal  
[Well-prepared sandy layers in the embankment of Reservoir No 9 at its south-western corner]  
(Fügedi U., 2010. nov. 10.)

Mivel ezek a folyamatok csak a gát finomszemű, ettringites rétegeiben játszódnak le, közülük a felszíni mállásnak jóval ellenállóbb homokcsíkok idővel kipreparálódnak (12. ábra).

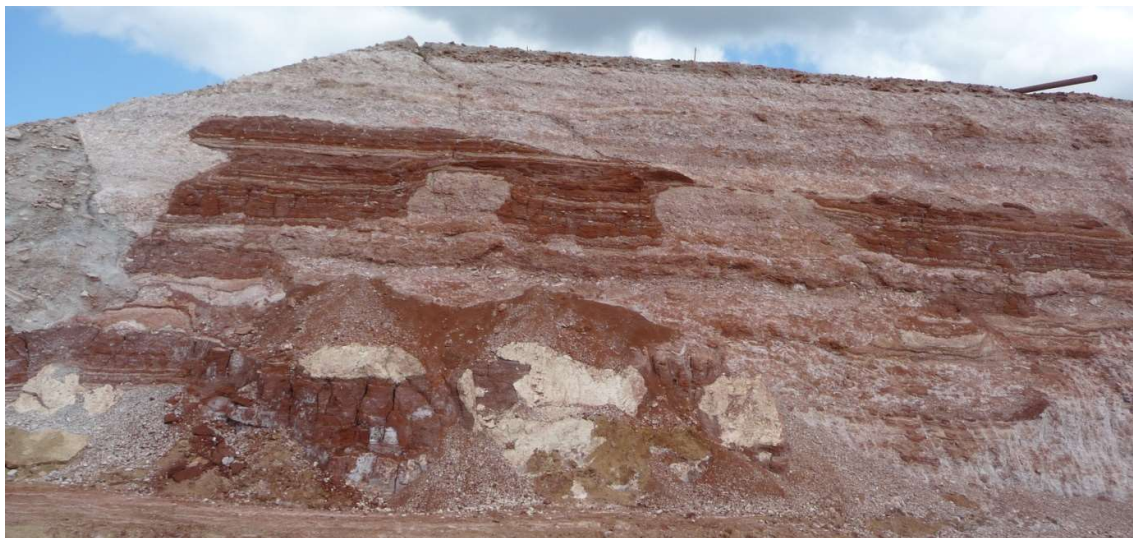
13. ábra. A vízzáró kéreg (fehér) maradványai a lemosott északi falon  
[Remnants of the (white) waterproof crust on the washed inner surface of reservoir No 10] (Fügedi U., 2011. ápr. 13.)

7.2. A vörösiszappal érintkező felszínen a gát finomszemű anyaga több centiméter vastagon fehéres, összefüggő kéreggé alakult át, és ez meggátolta, hogy a lúgos folyadék tovább korrodálja az ettringitet. Ezt a felszínt a vörösiszap teljesen kikente, a borítás alatt csak ott (volt) látható, ahol a gátat utólag lemosták (13. ábra). Mintánk nincs belőle; kémiai, illetve ásványos összetételét nem ismerjük.

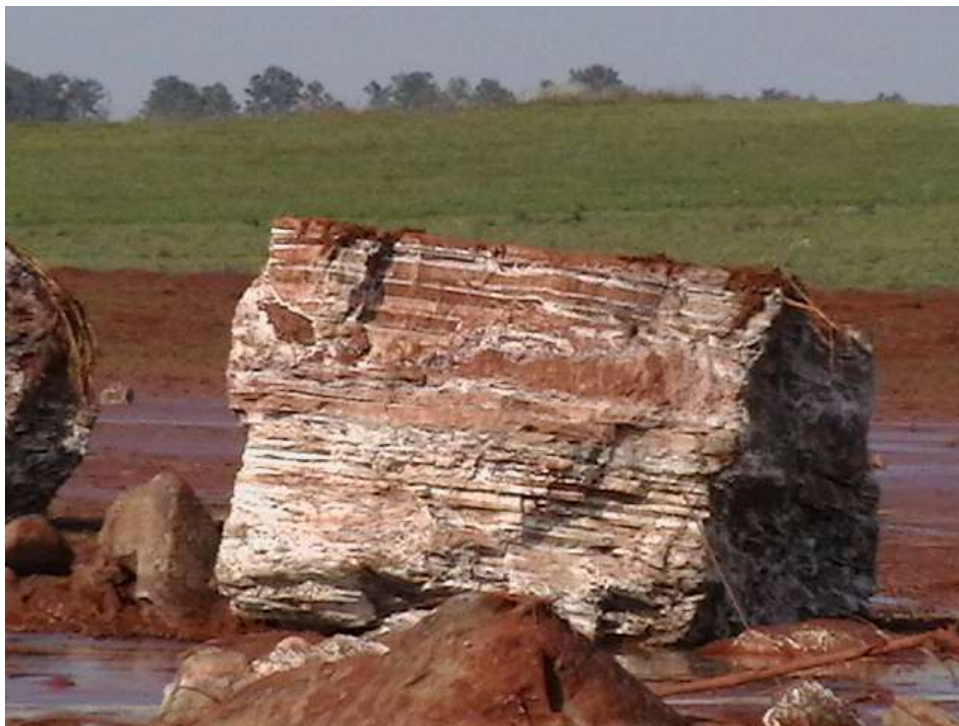
14. ábra. A homokrétegeket jelző fehér csíkok a kőtenger egy több köbméteres tömbjében a szakadástól mintegy 300 m-re

[White sandy layers in a block of former embankment measuring several cubic meters, approx. 300 m from the northwest corner] (Fügedi U., 2010. okt. 10.)

A gát átszakadásához vezető folyamatok közül az egyik legfontosabb annak következménye, hogy a vízvezető homokcsíkokban nem volt annyi, a lúgokkal reagálni képes ásvány, hogy ezek felülete is kérgesedjen. A lúgos folyadék beszivárgott a homokcsíkokba, és az azok alatt, illetve fölött települő ettringites rétegekkel reagálva ún. lúgkorróziós zsákokat hozott létre. A katasztrófa után a homokcsíkokból (korróziós sávokból) apránként kiszivárgó folyadék a fentieknek (5. ábra) megfelelően leoldottamosta a szakadás felületére a katasztrófa alatt fölkenődött vörösiszapot. A homokrétegeket az áttört gátfalakon és a kőtenger szétszórt tömbjein (14. ábra) is vízszintes fehér csíkok jelzik.

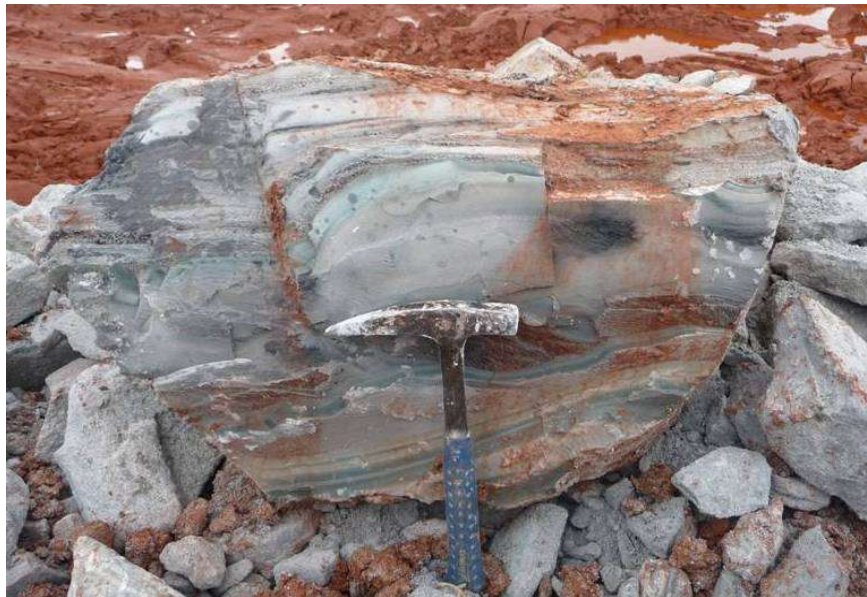
15. ábra. Összeforrt repedések a kötenger egyik kiszakított tömbjében  
[Fused cracks in a dislodged block of the northwestern corner]  
(Marsi I., 2010. nov. 10.)

Ezek a vizek állandó dinamikus egyensúlyban vannak a gát ásványaival és így valamennyi, azokban számottevően előforduló ionra telített oldatoknak tekintendők. Az állandóan reagáló, folyton változó közeg a jól épített gátakat tovább stabilizálja. Ha a gát egyes részei valamiért megrepednek, illetve eltörnek, a törési felületen az ásványok felülete részlegesen dehidratálódik. A friss törést-repedést a pórusvíz (ami zömmel kapilláris víz) gyorsan feltölti, és abból a kristályvizüket veszített ásványok újra hidratálódnak. Ennek hatására a repedés két oldala összenő, „összeforr” (15. ábra).

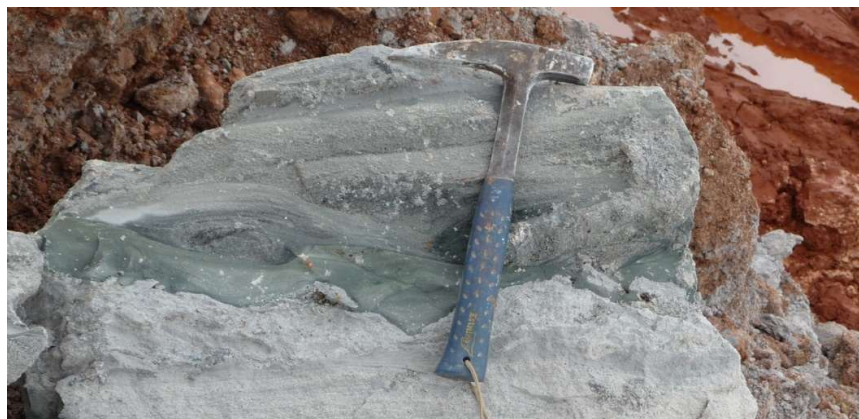
16. ábra. Másodlagos ásványokkal kitöltött repedés a kőtenger egyik kiszakított tömbjében  
[Cracks filled with secondary minerals in a dislodged block of the northwestern corner]  
(Fügedi U., 2010. nov. 10.)

Olyankor, amikor a deformáció elmozdulással és súrlódásos aprózódással jár, az üregeket másodlagos ásványok diszkordáns álrétegei töltik ki (16. ábra).

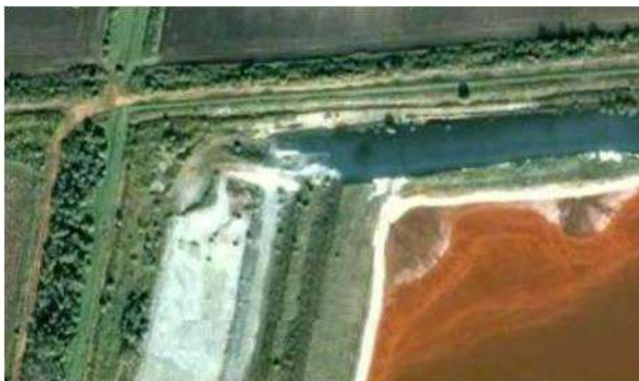
19. ábra. Légifelvétel részlete a X. kazetta ÉNy-i sarkáról (2010)  
[The northwestern corner of the embankment from the air (2010)]

homokcsíkokat jelző korróziós sávok. A feltöltést a tervezettnél keskenyebbre vették, emiatt madártávlatból (19. ábra) úgy tűnik, mintha az északnyugati sarokban a gát belső oldala kifelé kanyarodna. Stabil felszínt nem alakítottak ki; a bejárón az építési szünet alatt és a gátkorona 216,5 mBf-re magasztása közben közlekedő munkagépek a felszínt egyenetlenné járták. A mélyedésekben gátlábi törmelék halmozódott fel.

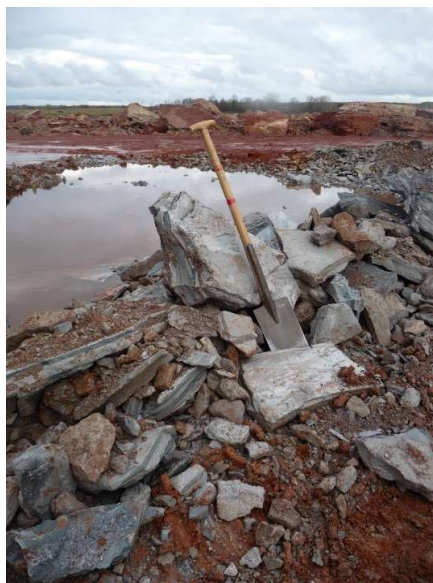
22. ábra. Réteglapok mentén széteső kőtömb a kőtengerben  
[Dislodged block fragmented by bed planes]  
(Fügedi U., 2010. nov. 10.)

A fentieket összesítve megállapítható, hogy a gát integritása az egykori illeszték helyén gyakorlatilag megszűnt. A gáttestet a függőleges repedésrendszerek és a vízszintes lúgkorróziós zsákok (illetve sávok) tömbökre darabolták, és a tömböket csak a gravitáció tartotta össze. Ezért a gát eltörése után a törésvonalakban kiáramló víz e tömböket könnyen fel tudta kapni és messze tudta szállítani. Mindezt messzemenően alátámasztja, hogy a felszakított és a kőtengerbe széthordott gáttömbökön friss törési felületek nem láthatók. Az in situ aprózódás egyetlen jele, hogy egyes tömbök a réteglapok (korróziós sávok) mentén vékony lapokra estek szét (22. ábra).

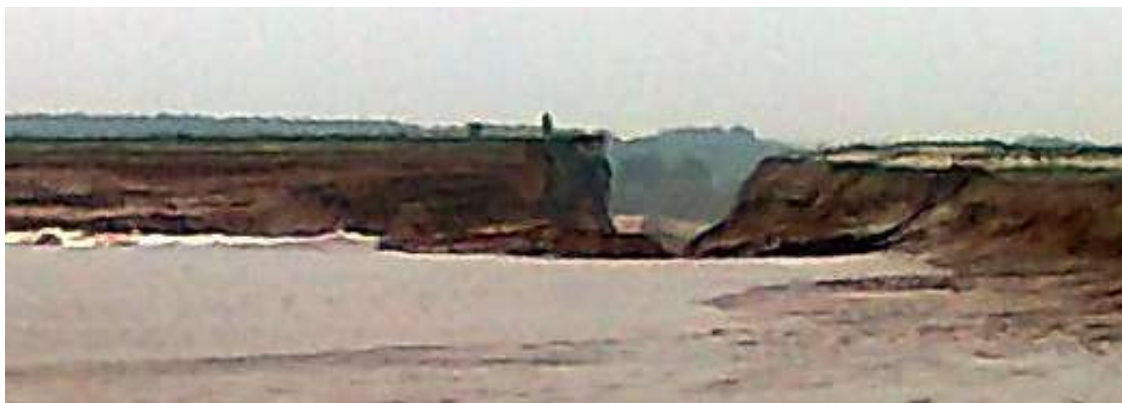
24. ábra. A gépkezelő munkás felvétele az északnyugati sarok átszakadásáról

[Collapse of the northwest corner (Photo of the witness worker)] (2010. okt. 4. kb. 12:23)

laza üledék bomlástermékeibe esett és kifelé mozdult; ezt az eseményt hallotta a gépkezelő „robbanásnak”. Az egyik, ÉNy felé repülő tömb kettétörte az útjában álló villanyoszlopot. A vezetékek elszakadtak; a környéken az áramszolgáltatás 12:10-kor megszűnt. A kizúduló folyadék több köbméteres tömböket sodort több mint fél kilométerre. Miután a vájat áthatolt a gátalapon, tovább harapózott lefelé, és több méter mélyen kimosta az ártéri rétegsor elbontott laza üledékeit.

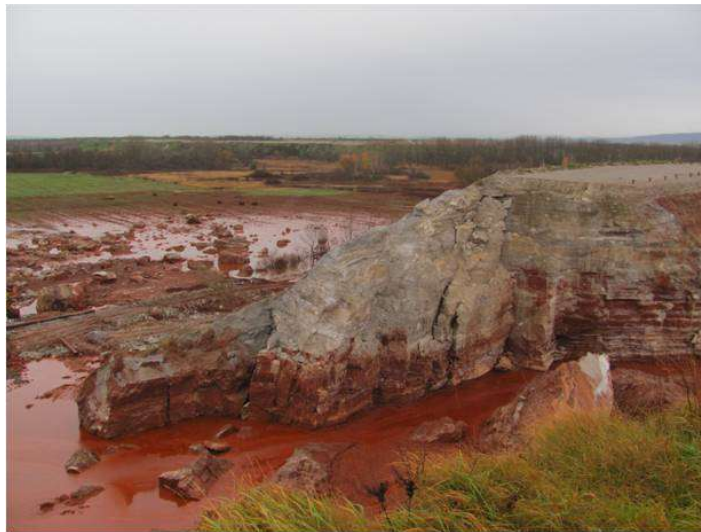
25. ábra. Az északi gát szakadása a katasztrófa után három nappal  
[Remnants of the north section at 13.10.2010] (Marsi I.)

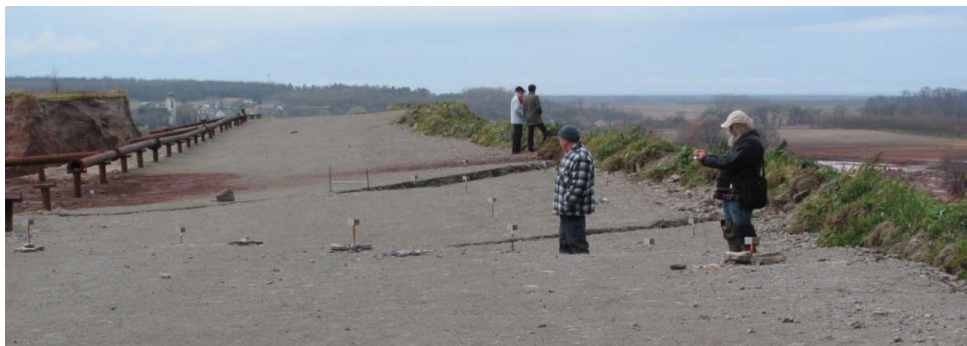
26. ábra. A virágszerkezetű törés az északi fal közepén a gát kimozdult és megsüllyedt szakaszával  
[The flower structure system with the tipped-out and sunken-in section of the embankment]  
(Marsi I., 2010. nov. 10.)

A 2010. X. 8-án végzett geodéziai bemérés szerint az északi fal kitört darabja (a gát belső oldala) kb. 54 cm-t süllyedt. Kifelé mozdulva felsiklott a bontatlan felszíni rétegekre, és ennek eredményeként befelé billent (26. ábra).

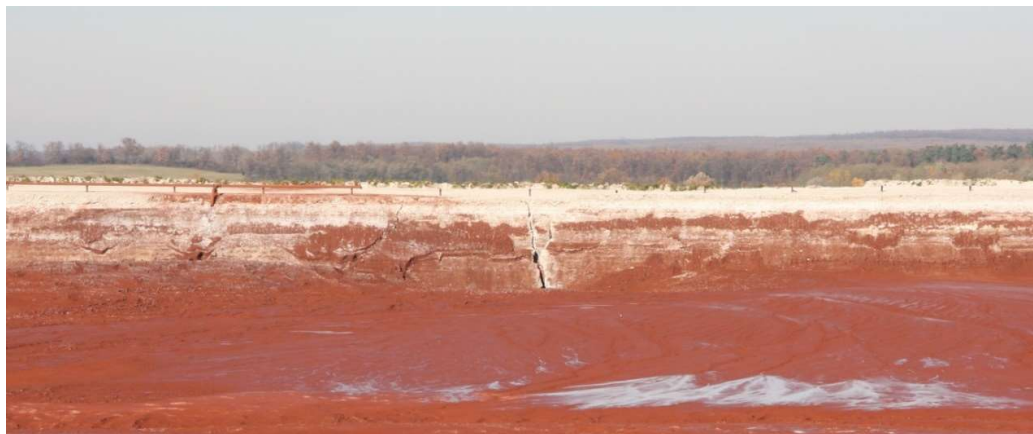
27. ábra. A vörösiszap nedvességtartalmának másodlagos megcsapolása  
[Secondary tapping of the caustic liquor] (Jordán Gy., 2010. nov. 5.)
