## MIÉRT SZAKADT ÁT? – KOLONTÁR II. [WHY IT COLLAPSED – KOLONTÁR II.]

**Abstract.** On October 4, 2010, shortly after noon, the NW corner of the reservoir of the red mud embankment of the Ajka Alumina Refinery collapsed. This so-called „Kolontár accident”, was the greatest catastrophe in the history of the Bayer process for alumina production. Ten residents lost their lives due to the sudden release of a large amount of slurry containing bauxite residue. In this second part of our two-part synopsis, we present how carelessness in the construction of the maintenance gate, located in the northeast corner of the reservoir, led to the corner’s rupture.

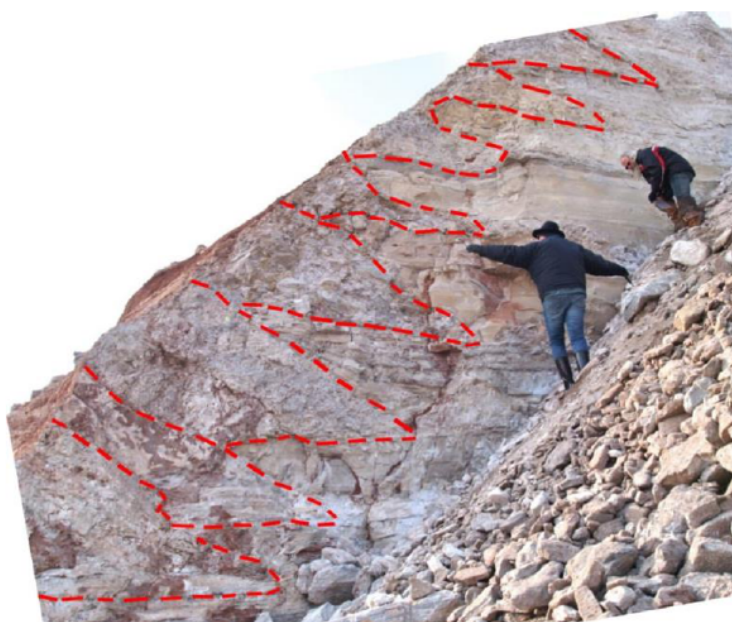
2. ábra. A gát visszabontott nyugati fala az ülepítő medencék körültöltéseinek és kitöltéseinek metszeteivel

[The northern wall of the western embankment after the rupture of the maintenance gate, with the contours of the round-dykes and the inner layers]

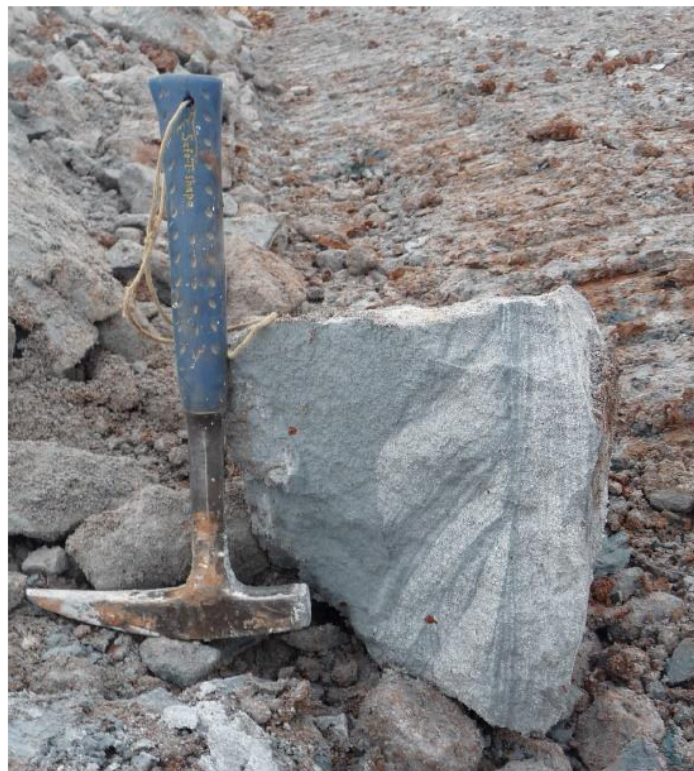
4. ábra. Keresztrétegzés az észak-nyugati sarokból kiszakított kőtömbben  
[Cross-bedding stratification in a displaced block] (Marsi I., 2010. nov. 15.)

A kétoldali töltés között ülepedett rétegek felszínén helyenként jól látszanak a sekély, áramló vízre jellemző hullámfodrok (3. ábra), metszeteikben pedig az ugyancsak az áramló vízből lerakódó üledékek kereszttrétegzése (4. ábra).

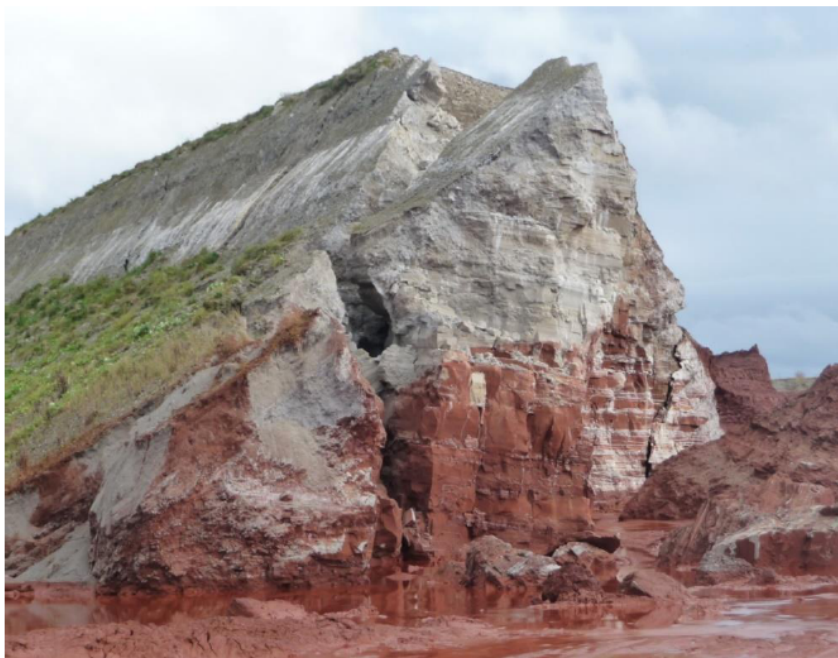
5. ábra. Fehér homokcsíkok a kazetta átszakadt északi falán  
[White sandy layers on the western wall of the northern embankment]  
(Fügedi U., 2010. nov. 10.)

A medencékben kiüledő zagyt nem keverték át, ezért az az áramló vízben gravitációsan rétegződött, ami egyaránt károsan befolyásolta a gáttest szilárdságát és vízvezető képességét (Turi et al., 2013). Az alsó, homokos rétegben főleg a sok átöröklött ásványt tartalmazó meddő és az ágysalak ülepedett le, efölött a finomszemű (zömmel iszap szemcseméretű) üledék rétegeiben került többségbe a pernye. Egy-egy ülepítő medencét több szakaszban töltöttek fel, és az üledék mindegyik szakaszban ilyen differenciáltan, fölfelé finomodó (gradált) rétegsorral rakódott le. A ritmikus rétegződés jól látszott a szakadás két oldalán a függőleges gátfalakon (azok visszabontásáig), mert a homokból kiszivárgó lúgos folyadék apránként leoldotta-lemosta a falakat eredetileg homogén vörösre festő ferrihidroxidot, így a homokrétegek az élénk vörös falakon fehér csíkokként ötlöttek szembe (5. ábra).

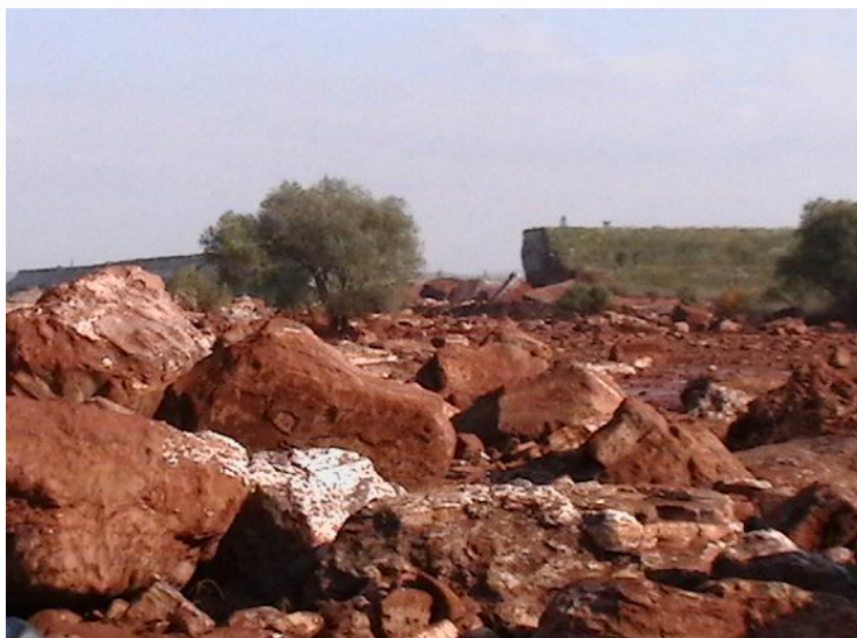
7. ábra. Az átszakadt északnyugati sarok kb. 300 méterről, előtte a kőtengerrel

[The northwest corner, approx. 300 m from the embankment, with the blockfield in the foreground] (Jordán Gy., 2010. okt. 10.)

Az építkezés idővel döntő jelentőségűvé váló mozzanata volt az illeszték kialakítása. Az illeszték egyfajta ideiglenes rés: a gát azon része, amelyen az építkezés közben a gépek ki-be járnak a leendő tárolóterbe, hogy a belső falakat magasítsák, rézsűzzék és egyéb munkákat végezzenek. Az egykori illeszték nagy része (és vele az északi fal néhány métere) a katasztrófában átszakadt, és anyagát a kiáramló lúgos folyadék a tározó előtt kőtengerben (7. ábra) szórta szét.

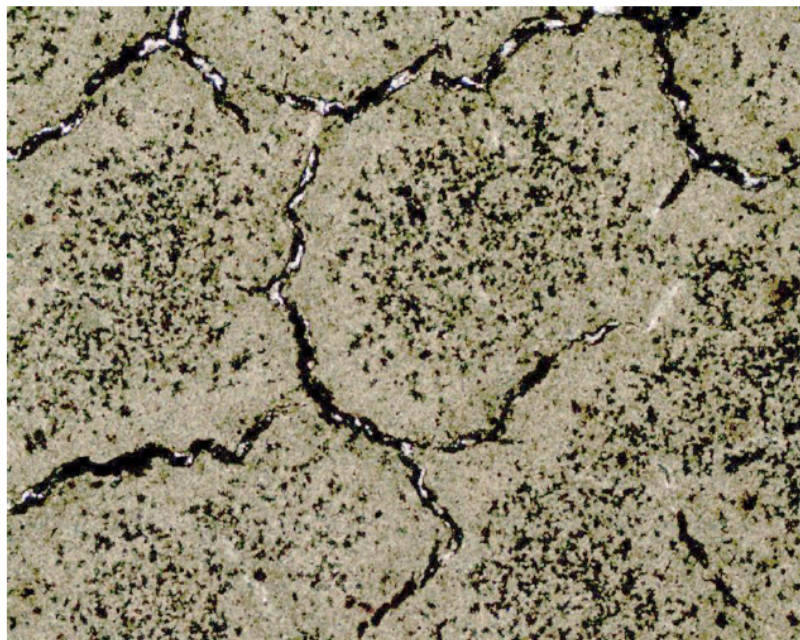
9. ábra. Alakzatok a 2. sorozat vékonycsiszolataiban [„Formations” in thin sections of the 2<sup>nd</sup> series] (Fügedi & Kalmár, 2013)

A második sorozatot (9. ábra) csak a csiszolás után több nappal fedték le – ezekben a csiszolatokban az elsődleges ásványok gyakorlatilag elbomlottak és optikai mikroszkóppal azonosíthatatlan „alakzatokká” alakultak. Az alakzatokat felépítő mikrokristályos (0,2–0,5  $\mu\text{m}$  méretű) szemcsék a mikroszondás vizsgálatok (Fügedi & Kalmár, 2013) szerint főleg különféle kalcium-alumínium-szulfátok és -karbonátok. Az átalakulás közben a szilárd fázis térfogata jelentősen csökken; a kiszáradási repedésekben másodlagos ásványok (limonit, gipsz) rakódnak le.

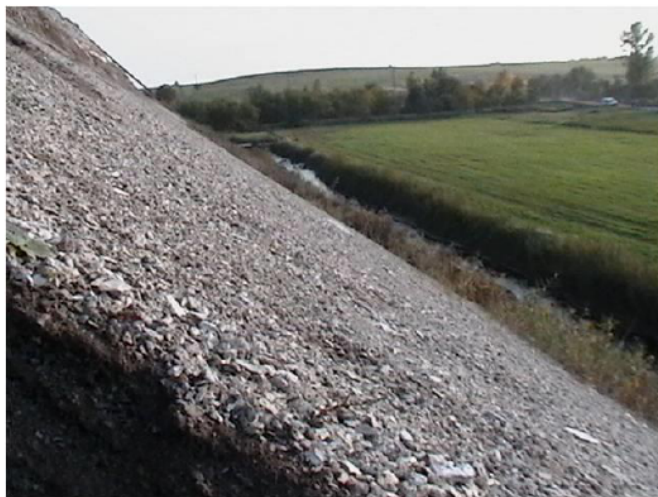
10. ábra. A gátlábi törmelék felpöndörödött lemezkéi  
[The curled plates on the under-dam detritus] (Jordán Gy. 2010. nov. 5.)

A kristályvíz elillanásának eredményeként a kőzet térfogata drasztikusan csökken; a mállott cementkő lapkákra töredezik, a lapkák pereme felpöndörödik (10. ábra). Ezek a lapkák lepotyognak, és a gát tövében, gátlábi törmelékként halmozódnak föl (11. ábra).

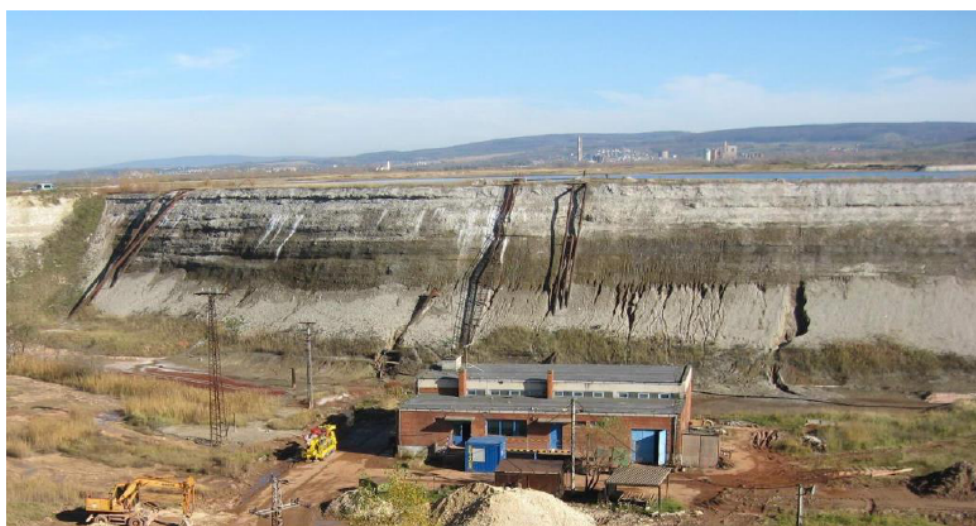
11. ábra. A szivattyúház és mögötte a IX. kazetta fala vastag gátlábi törmelékkúppal

[The pump-house and the western wall of Reservoir No 9, with a thick layer of under-dam detritus] (Jordán Gy., 2010. nov. 5.)

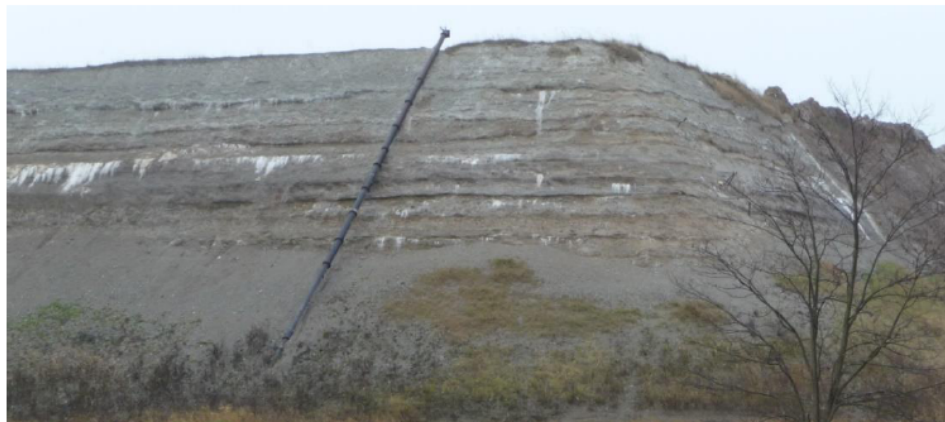
12. ábra. A IX. kazetta délnyugati sarka a gáttestből kipreparálódó homokcsíkokkal  
[Well-prepared sandy layers in the embankment of Reservoir No 9 at its south-western corner]  
(Fügedi U., 2010. nov. 10.)

Mivel ezek a folyamatok csak a gát finomszemű, ettringites rétegeiben játszódnak le, közülük a felszíni mállásnak jóval ellenállóbb homokcsíkok idővel kipreparálódnak (12. ábra).

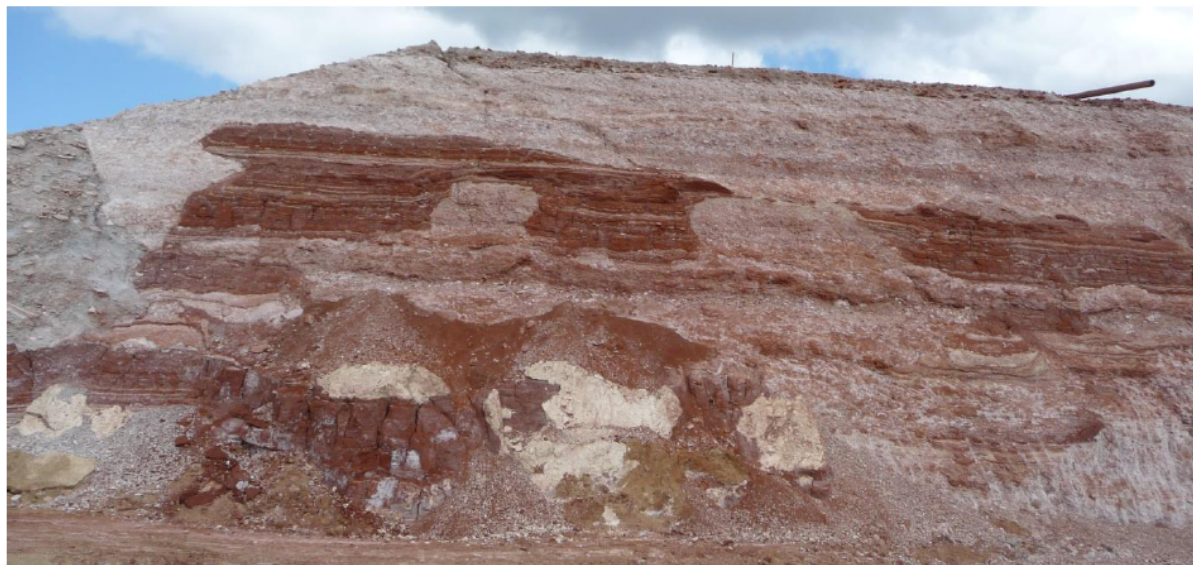
13. ábra. A vízzáró kéreg (fehér) maradványai a lemosott északi falon  
[Remnants of the (white) waterproof crust on the washed inner surface of reservoir No 10] (Fügedi U., 2011. ápr. 13.)

7.2. A vörösiszappal érintkező felszínen a gát finomszemű anyaga több centiméter vastagon fehéres, összefüggő kéreggá alakult át, és ez meggátolta, hogy a lúgos folyadék tovább korrodálja az ettringitet. Ezt a felszínt a vörösiszap teljesen kikente, a borítás alatt csak ott (volt) látható, ahol a gátat utólag lemosták (13. ábra). Mintánk nincs belőle; kémiai, illetve ásványos összetételét nem ismerjük.

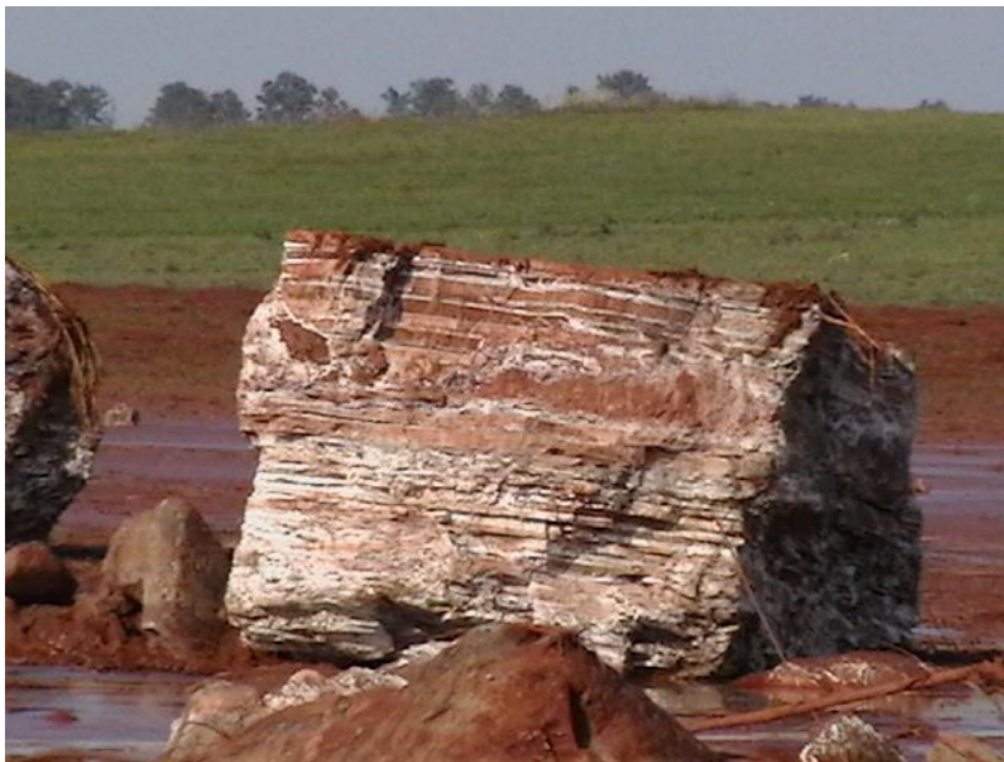
14. ábra. A homokrétegeket jelző fehér csíkok a kötenger egy több köbméteres tömbjében a szakadástól mintegy 300 m-re

[White sandy layers in a block of former embankment measuring several cubic meters, approx. 300 m from the northwest corner] (Fügedi U., 2010. okt. 10.)

A gát átszakadásához vezető folyamatok közül az egyik legfontosabb annak következménye, hogy a vízvezető homokcsíkokban nem volt annyi, a lúgokkal reagálni képes ásvány, hogy ezek felülete is kérgesedjen. A lúgos folyadék beszivárgott a homokcsíkokba, és az azok alatt, illetve fölött települő ettringites rétegekkel reagálva ún. lúgkorróziós zsákokat hozott létre. A katasztrófa után a homokcsíkokból (korróziós sávokból) apránként kiszivárgó folyadék a fentieknek (5. ábra) megfelelően leoldottalemosta a szakadás felületére a katasztrófa alatt fölkenődött vörösiszapot. A homokrétegeket az áttört gátfalakon és a kőtenger szétszórt tömbjein (14. ábra) is vízszintes fehér csíkok jelzik.

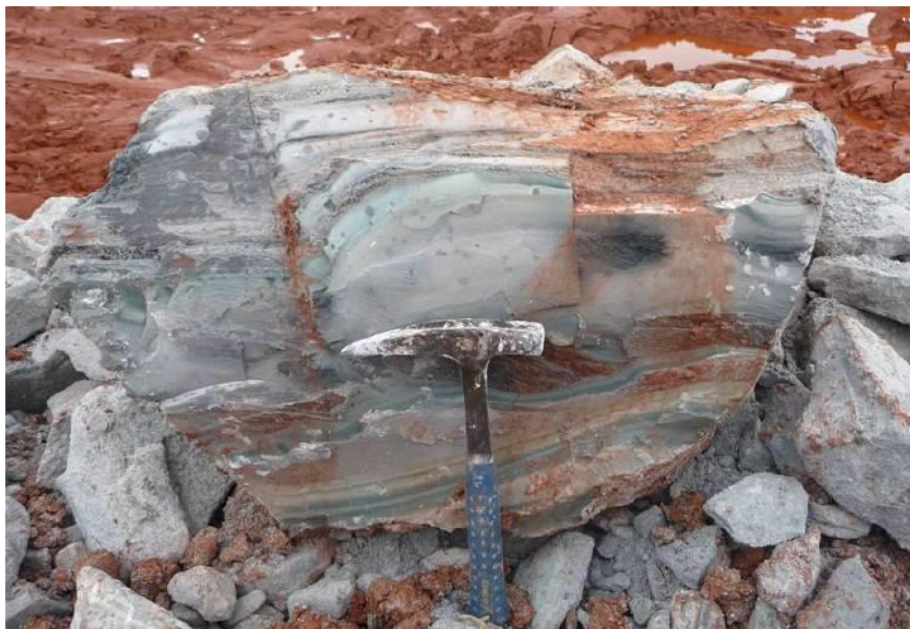
15. ábra. Összeforrt repedések a kötenger egyik kiszakított tömbjében  
[Fused cracks in a dislodged block of the northwestern corner]  
(Marsi I., 2010. nov. 10.)

Ezek a vizek állandó dinamikus egyensúlyban vannak a gát ásványaival és így valamennyi, azokban számottevően előforduló ionra telített oldatoknak tekintendők. Az állandóan reagáló, folyton változó közeg a jól épített gátakat tovább stabilizálja. Ha a gát egyes részei valamiért megrepednek, illetve eltörnek, a törési felületen az ásványok felülete részlegesen dehidratálódik. A friss törést-repedést a pórusvíz (ami zömmel kapilláris víz) gyorsan feltölti, és abból a kristályvizüket vesztett ásványok újra hidratálódnak. Ennek hatására a repedés két oldala összenő, „összeforr” (15. ábra).

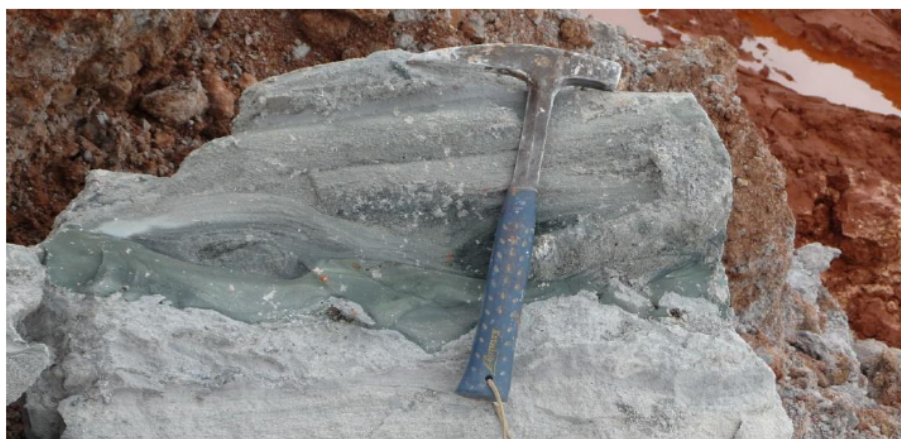
16. ábra. Másodlagos ásványokkal kitöltött repedés a kőtenger egyik kiszakított tömbjében  
[Cracks filled with secondary minerals in a dislodged block of the northwestern corner]  
(Fügedi U., 2010. nov. 10.)

Olyankor, amikor a deformáció elmozdulással és súrlódásos aprózódással jár, az üregeket másodlagos ásványok diszkordáns álrétegei töltik ki (16. ábra).

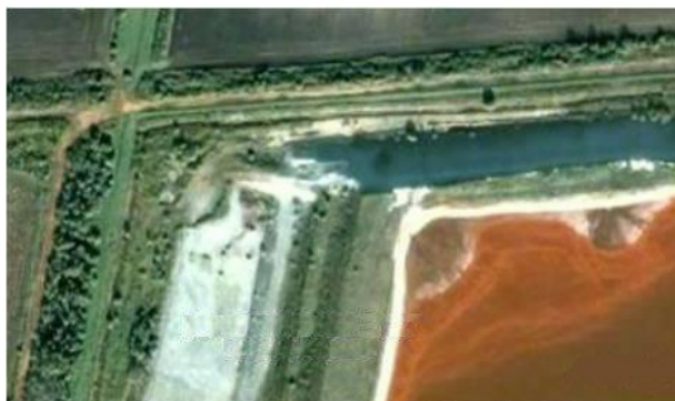
19. ábra. Légifelvétel részlete a X. kazetta ÉNy-i sarkáról (2010)  
[The northwestern corner of the embankment from the air (2010)]

homokcsíkokat jelző korróziós sávok. A feltöltést a tervezettnél keskenyebbre vették, emiatt madártávlatból (19. ábra) úgy tűnik, mintha az északnyugati sarokban a gát belső oldala kifelé kanyarodna. Stabil felszín nem alakítottak ki; a bejárón az építési szünet alatt és a gátkorona 216,5 mBf-re magasztása közben közlekedő munkagépek a felszín egyenetlenné járták. A mélyedésekben gátlábi törmelék halmozódott fel.

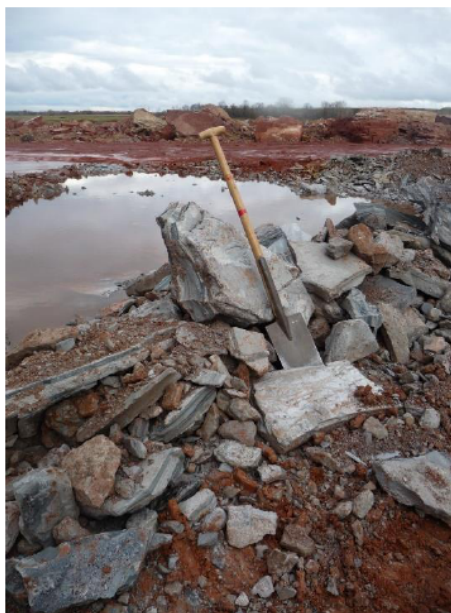
22. ábra. Réteglapok mentén széteső kőtömb a kőtengerben  
[Dislodged block fragmented by bed planes]  
(Fügedi U., 2010. nov. 10.)

A fentieket összesítve megállapítható, hogy a gát integritása az egykori illeszték helyén gyakorlatilag megszűnt. A gáttestet a függőleges repedésrendszerek és a vízszintes lúgkorróziós zsákok (illetve sávok) tömbökre darabolták, és a tömböket csak a gravitáció tartotta össze. Ezért a gát eltörése után a törésszónában kiáramló víz e tömböket könnyen fel tudta kapni és messze tudta szállítani. Mindezt messzemenően alátámasztja, hogy a felszakított és a kőtengerbe széthordott gáttömbökön friss törési felületek nem láthatók. Az in situ aprózódás egyetlen jele, hogy egyes tömbök a réteglapok (korróziós sávok) mentén vékony lapokra estek szét (22. ábra).

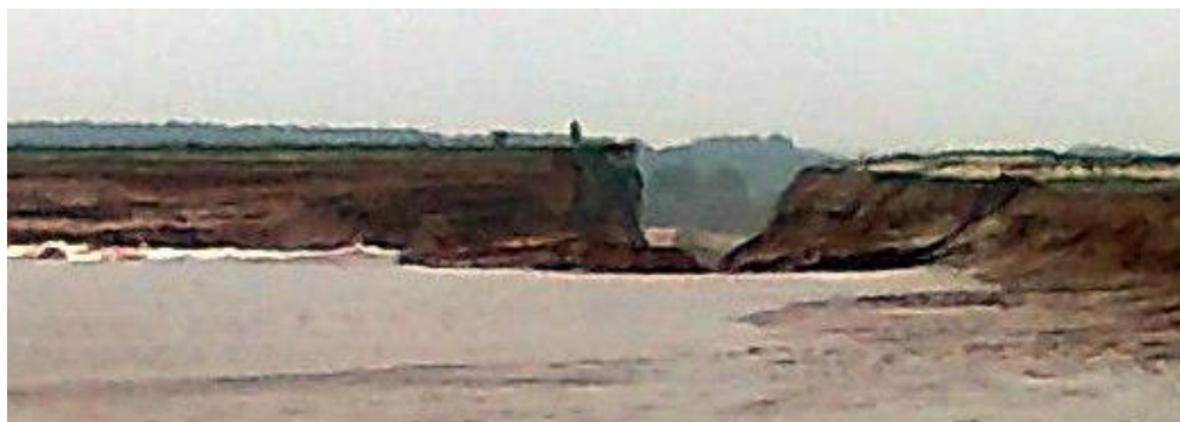
24. ábra. A gépkezelő munkás felvétele az északnyugati sarok átszakadásáról

[Collapse of the northwest corner (Photo of the witness worker)] (2010. okt. 4. kb. 12:23)

kiáramló zagy két csóvában terítette szét: az elsődleges csóva ÉNY felé irányul, a fő kitörése nyugatnak (24. ábra).

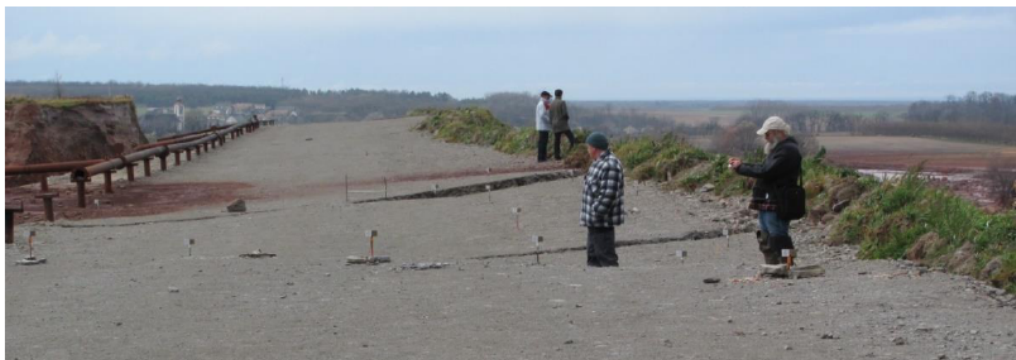
26. ábra. A virágszerkezetű törés az északi fal közepén a gát kimozdult és megsüllyedt szakaszával  
[The flower structure system with the tipped-out and sunken-in section of the embankment]  
(Marsi I., 2010. nov. 10.)

A 2010. X. 8-án végzett geodéziai bemérés szerint az északi fal kitört darabja (a gát belső oldala) kb. 54 cm-t süllyedt. Kifelé mozdulva felsiklott a bontatlan felszíni rétegekre, és ennek eredményeként befelé billent (26. ábra).

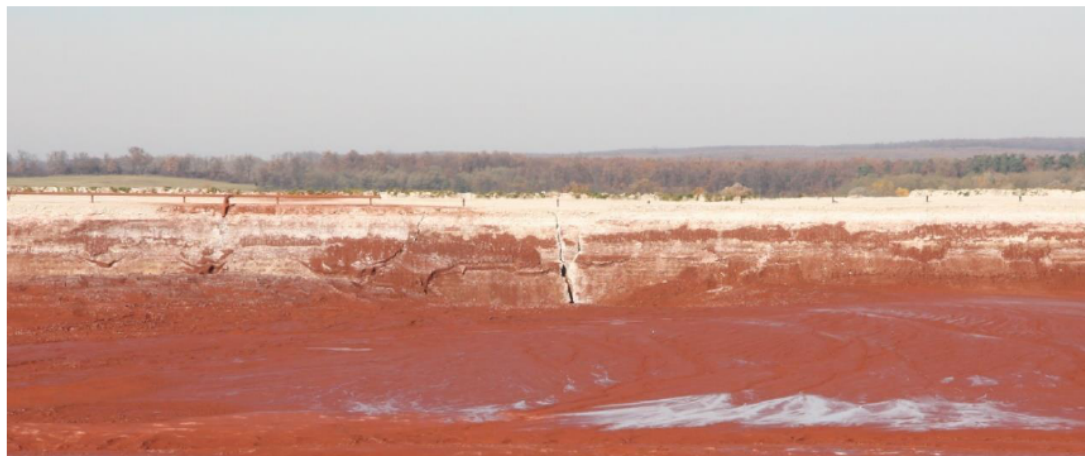
27. ábra. A vörösiszap nedvességtartalmának másodlagos megcsapolása  
[Secondary tapping of the caustic liquor] (Jordán Gy., 2010. nov. 5.)
