Miért tört el? – a kolontári baleset földtani okai

[Why did it break? – The geological antecedences of the Kolontár accident]

FÜGEDI UBUL¹, SZENTPÉTERY ILDIKÓ^{2*}, KALMÁR JÁNOS^{†3}, MÜLLER TAMÁS^{4,i}

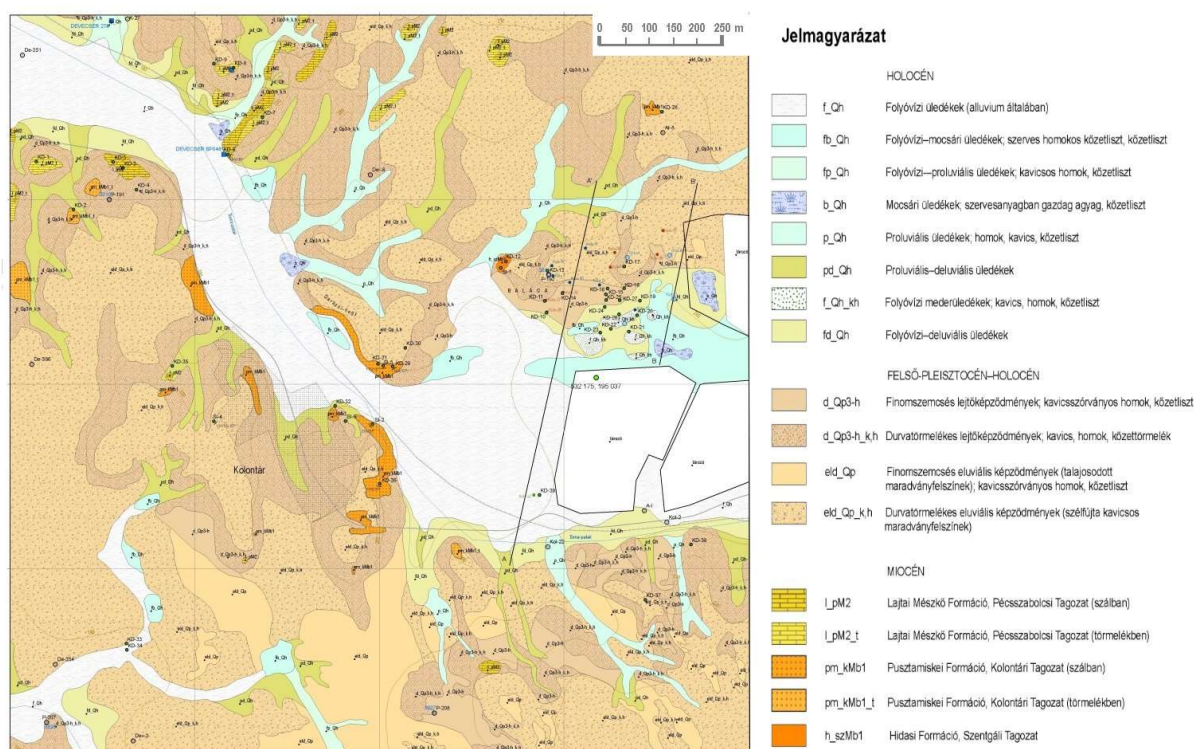
8. ábra. A környék földtani észlelési térképe [Geological field map of the environment] (Marsi et al., 2012)

Az észlelési földtani térkép (8. ábra) és a fúrások alapján szerkesztett földtani szelvények (9. ábra) szerint a Torna-patak K felől Ny-ra enyhén lejtő völgye a vizsgált területen középső-miocén aleuritos, homokos, kavicsos, majd főként agyagos képződményekbe vágódott (Marsi I. et al., 2012). A patak völgy a X. kazetta területén kb. 1 km széles. É-i szegélyén (B–B' földtani szelvény) pleisztocén–holocén finomszemcsés deluviális képződmények (kavicszórványos homok, kőzetliszt) sávja húzódik. Ezt idősebb, finomszemcsés eluviális–deluviális képződmények (kavicszórványos homok, kőzetliszt), majd tovább, a völgyvállon durvatörmelék eluviális képződmények (szélfújta kavicsos maradványfelszín) követik. A völgy mélyebb részében nagyon fiatal, konszolidálatlan, mészsómentes folyóvízi–mocsári üledékek (homok, kőzetliszt), illetve szervesanyagban dús mocsári képződmények (kőzetliszt, agyag) jelzik, hogy a közelmúltban ez a patakmeder még aktív volt (a kazetta É-i fala alatt, lásd B–B' földtani szelvény). A sok szervesanyagot tartalmazó, finomszemű üledékek mészsómentesek, a homokok mésztartalma jelentős.
